Syndicat de Bassin de la Jouanne

Suivi de la morphologie de la Jouanne suite à l'abaissement
des ouvrages dans le cadre du Contrat Restauration
Entretien

Décembre 2011

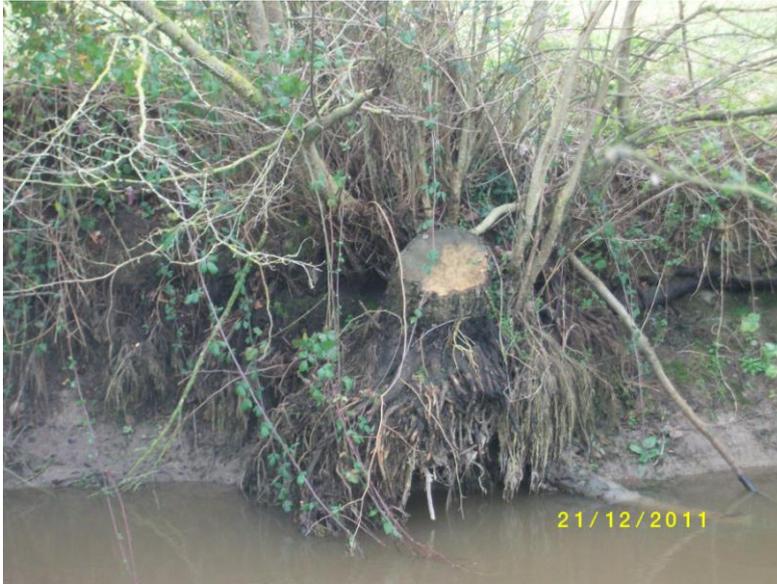
Figure 2.

Amont Tremblay, Neau

1 an après l'abaissement du clapet. Vue de détail d'un aulne recépé.

Intérêt d'abattre des arbres en cours de déracinement dû à un port penché pour favoriser la croissance de gits nouveaux. Le port penché de cet aulne n'est pas lié à l'abaissement mais celui-ci peut favoriser la déstabilisation de telles cépées. On notera la ligne de fracture sur la berge résultant de la décompression de la berge.

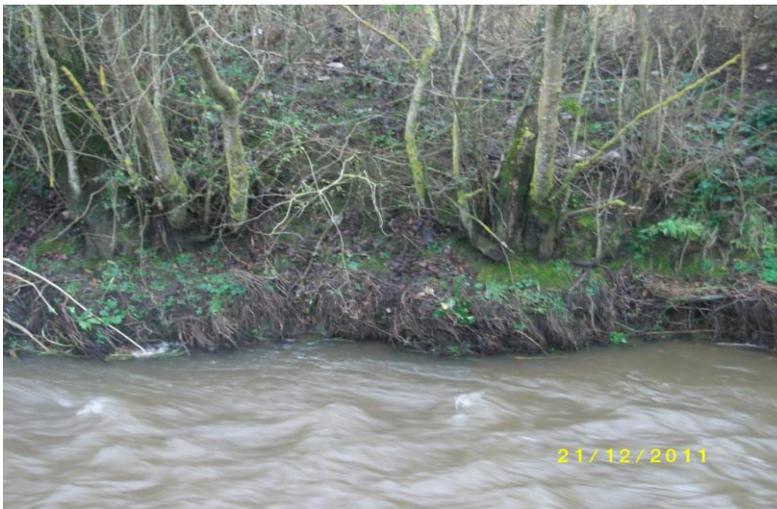
Figure 3.

Amont Tremblay, Neau

1 an après l'abaissement du clapet. Vue des racines de la ripisylve

On notera le développement racinaire des aulnes et saules implantés à la hauteur de l'ancienne ligne d'eau. Ce développement racinaire permet aux arbres d'une part de se maintenir en berge, et d'autre part de ne pas dépérir et « sécher ». Noter également comme les racines filtrent les sédiments et contribuent au développement du pied de berge.

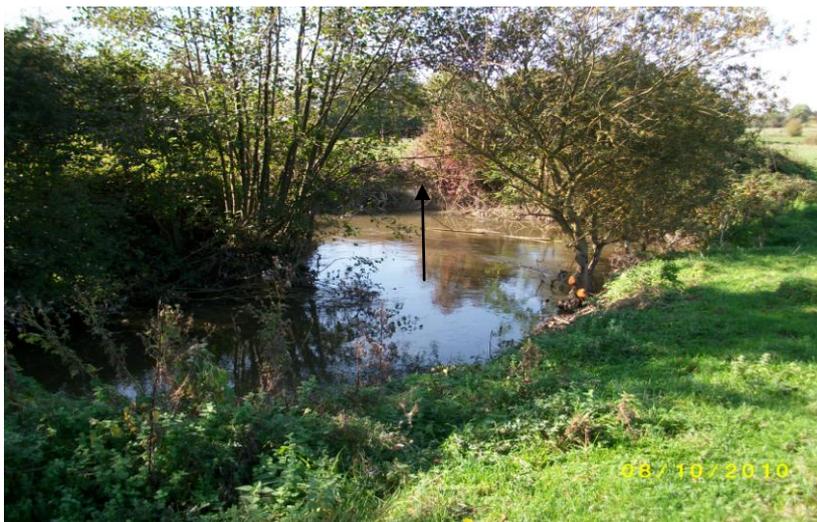
Figure 4.

Amont Tremblay, Neau

1 mois après l'abaissement du clapet.

Octobre 2010. Le niveau d'eau est tenu par un radier naturel en aval. Une légère érosion est perceptible en sortie de virage (flèche).

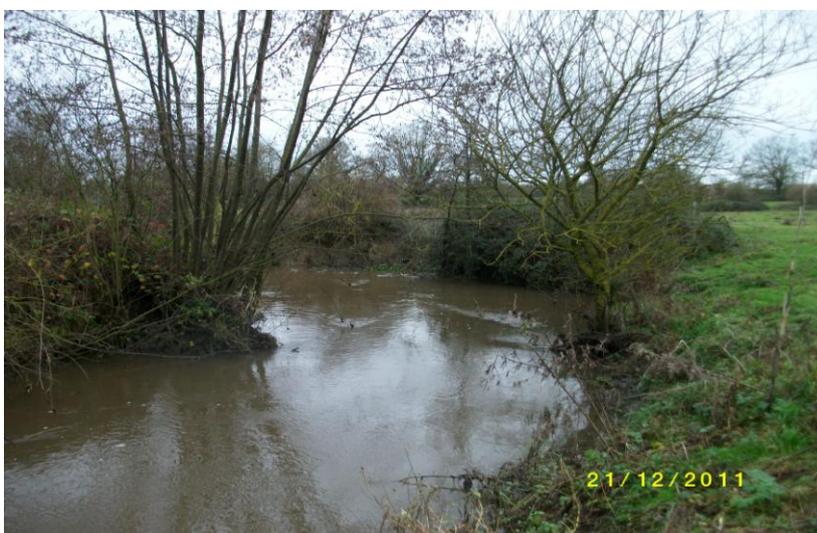
Figure 5.

Amont Tremblay, Neau

1,2 an après l'abaissement du clapet.

Décembre 2011. Même vue que précédemment. Aucune érosion supplémentaire en berge n'est perceptible. La berge au premier plan s'est maintenue en dépit du piétinement des bovins.

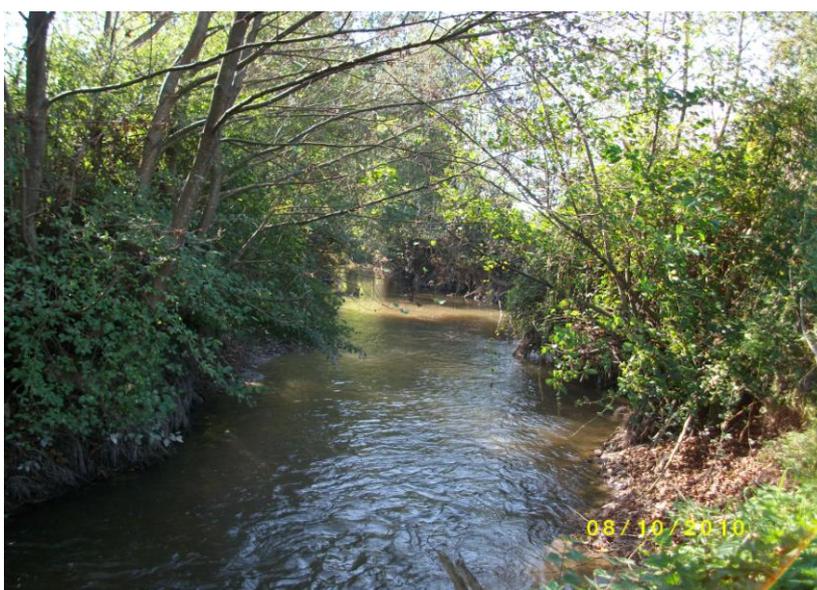
Figure 6.

Amont Les Levées, Neau/Brée

3 mois après l'abaissement du clapet.

Octobre 2010. Vue générale du cours d'eau dans une partie où l'écoulement libre est restauré.

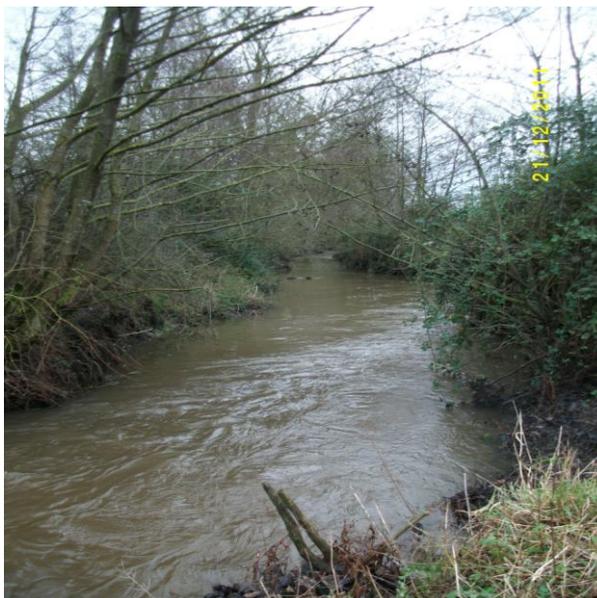
Figure 7.

Amont Les Levées, Neau/Brée

1,5 an après l'abaissement du clapet.

Décembre 2011. Vue générale du cours d'eau (même vue que précédemment).

Noter la stabilité des rives. Dans ce secteur en écoulement libre, le gabarit naturel du cours d'eau est retrouvé assez rapidement ; la ligne d'eau évoluant peu entre l'hiver (ici) et l'été (figure X).

Le lit est granulo-caillouteux et décolmaté. Quelques dépôts végétalisés en rive terminent de reprofiler la berge.

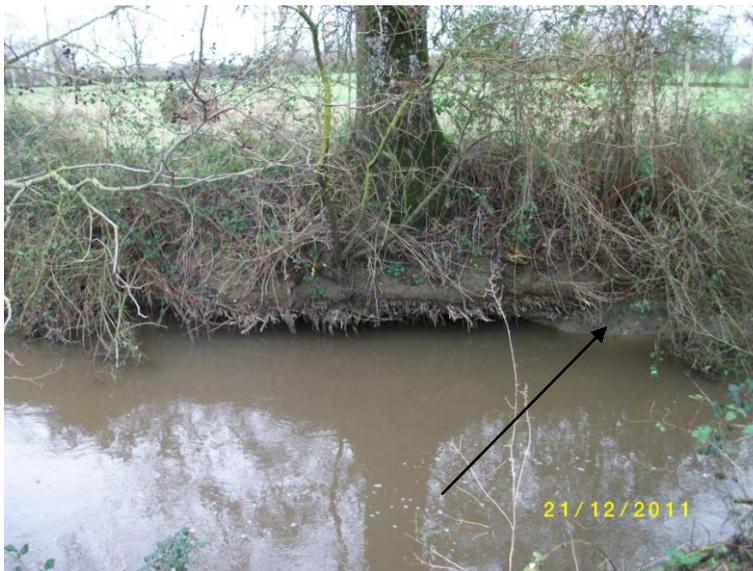
Figure 9.

Amont Tremblay, Neau

1 an après l'abaissement du clapet. Vue des racines de la ripisylve

Un sous-cavement localisé de la berge sous un chêne. L'arbre n'est pas menacé. Noter, en aval immédiat de la zone sous-cavée, le profil de berge adouci par dépôt de sédiments en pied de berge (flèche).

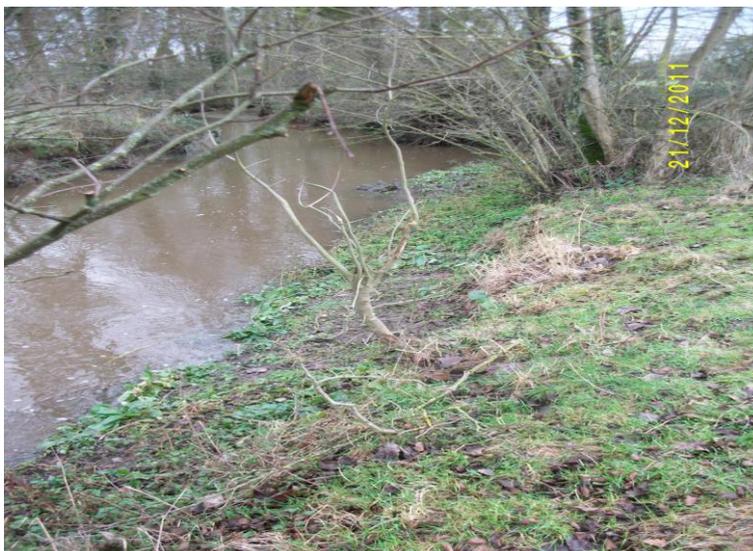
Figure 10.

Amont Tremblay, Neau

1 an après l'abaissement du clapet. Vue des racines de la ripisylve

Vue de la berge reprofilée dès l'année $n+1$. Le profil est à l'équilibre ; les dépôts en pied de berge sont végétalisés et définitivement fixés. En arrière plan, la cépée d'aulne est stabilisée par les dépôts en pied de berge.

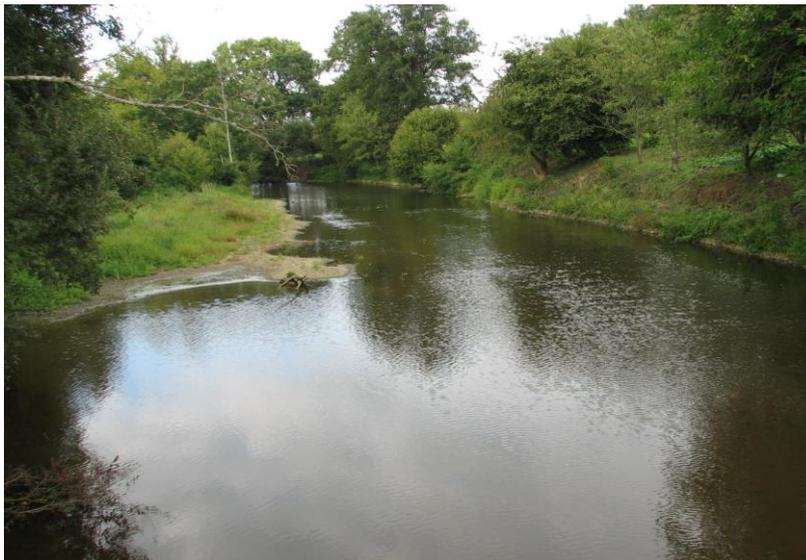
Figure 11.
Grenusse, Argentré

Amont du barrage, vue depuis la passerelle.

► *Septembre 2008. 1 an après abaissement : Abaissé depuis 2007 (câble cassé), le site évolue naturellement depuis lors. La berge rive gauche s'est reprofilée très vite (en une année) à tel point qu'on devine à peine l'ancien niveau d'eau (flèche). En rive droite, dans la sur-largeur générée par le clapet, un dépôt sablo-graveleux s'est végétalisé et a repris l'emplacement qu'il occupait précédemment (curé au moment de la construction de l'ouvrage).*

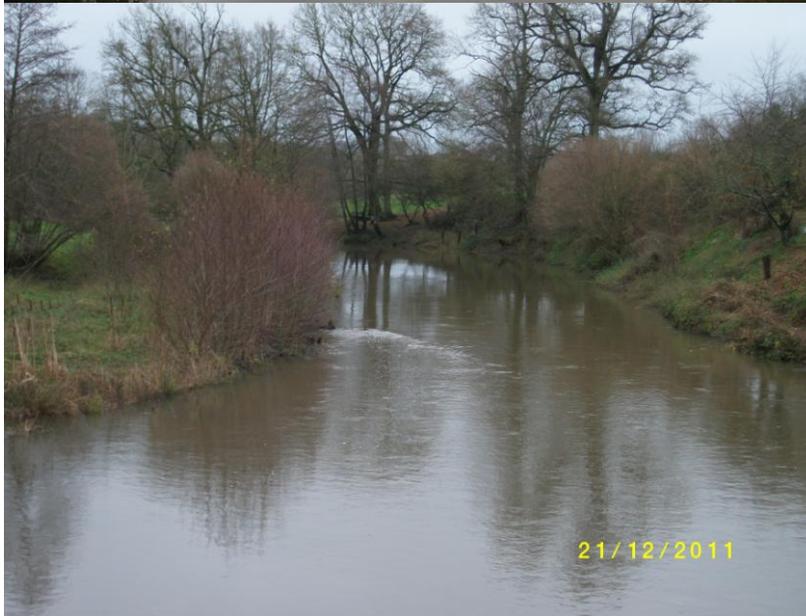
► *Décembre 2011. 4 ans après abaissement. Même vue que précédemment. La banquette rive droite est émergée depuis 4 années ; ce qui a permis le développement d'une nouvelle ripisylve dès la 2^{ème} année (saule, aulne) et une croissance des ligneux autour des 3 à 4 mètres de hauteur. Cette banquette est définitivement fixée. Noter l'importance du rétrécissement du lit d'étiage du cours d'eau sur près de 40 à 50 % de sa largeur initiale. Noter également l'absence de chute d'arbres dans le virage amont (arrière-plan) contrairement aux « prédictions » des riverains.*

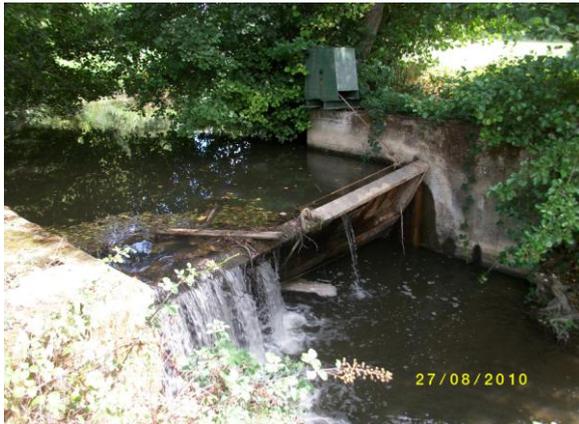
Figure 12.
Amont Tremblay, Neau

► *Vue du barrage avant démantèlement. L'abaissement progressif n'a pu être réalisé sur ce site.*

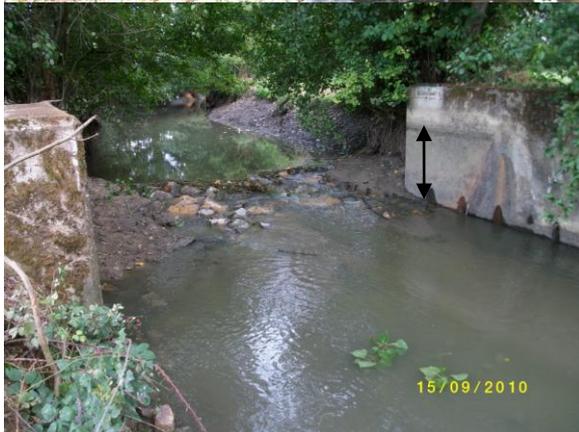
► *Vue du même site après démantèlement et ancrage d'un seuil en blocs 400-600 mm. Noter l'importance de la hauteur d'abaissement de la ligne d'eau (1,2 m environ). Noter le profil des berges envasées et non végétalisées suite à l'abaissement de la vanne.*

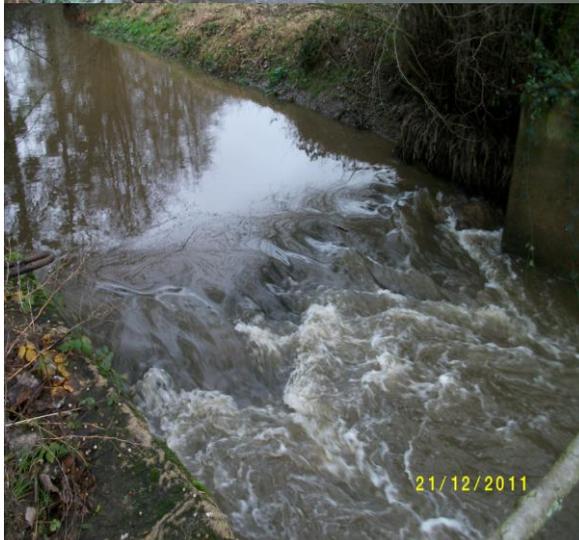
► *Vue du même site près de 1 an et demi après démantèlement (seuil couvert) en hiver. Le profil en berge a peu évolué mais les parties exondées se sont végétalisées. Aucune chute d'arbres n'est à déplorer sur ce bief.*

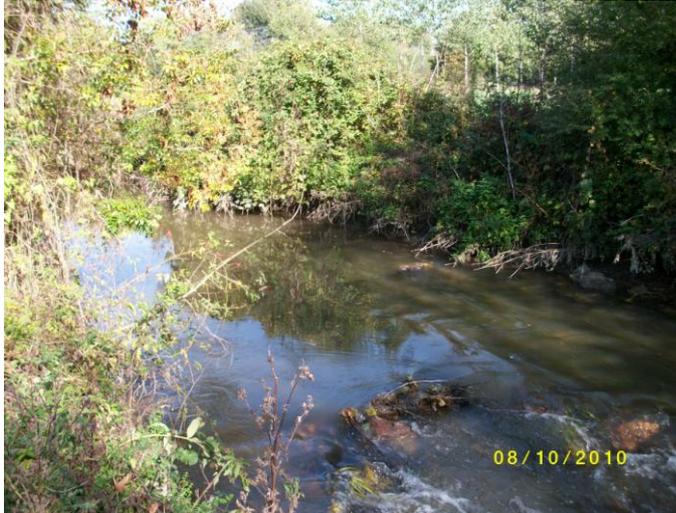
Figure 13.
Amont Tremblay, Neau

► *Octobre 2010. En amont de l'ancien barrage, vue d'un radier en blocs naturel, dénoyé après abaissement de l'ouvrage (1^{er} plan, vue depuis l'aval).*

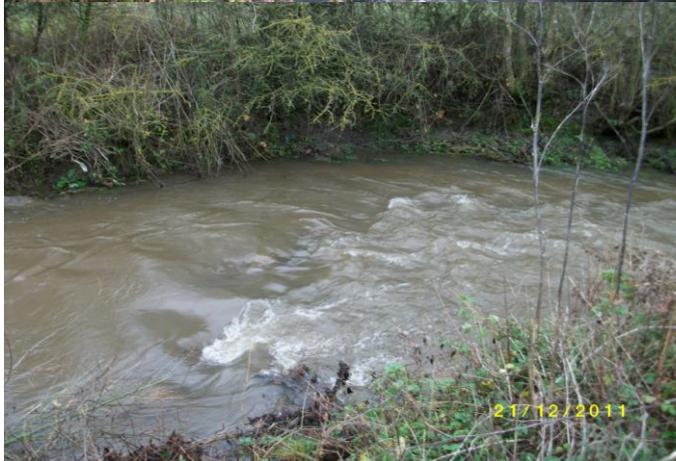
► *Vue du même radier (remous) en hiver en décembre 2011 (vue depuis l'amont)*

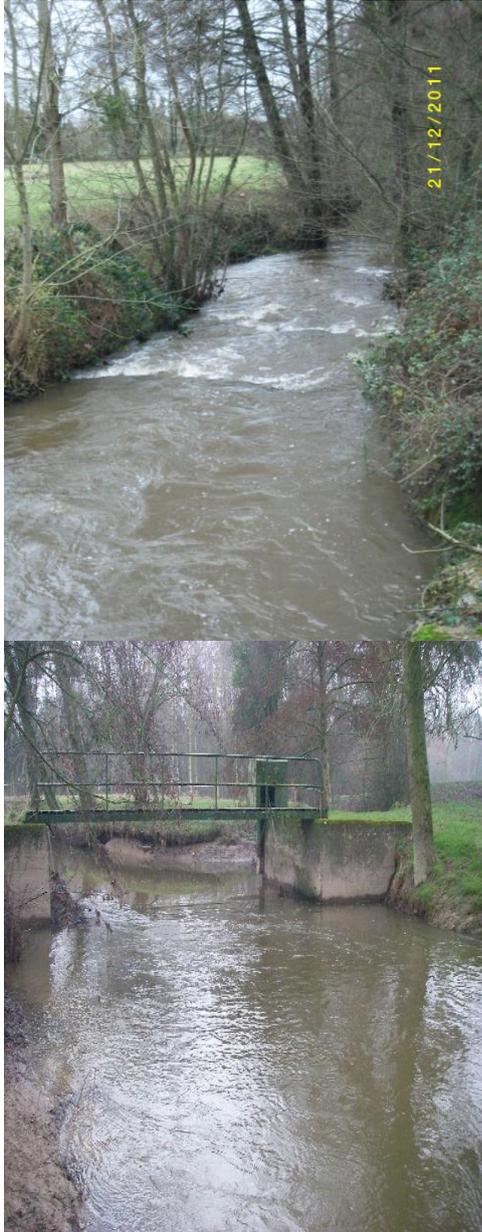
Figure 14.
Amont Les Levées, Brée/Neau

► décembre 2011. En amont de l'ancien barrage, vue de 3 radiers successifs naturels en cailloux (ici couverts par l'eau). Noter la ripisylve assez dense et bien implantée.

► juillet 2010. Vue du clapet (à plat avant démantèlement). Noter au 1^{er} plan à gauche le pied de rive vaseux non végétalisé.

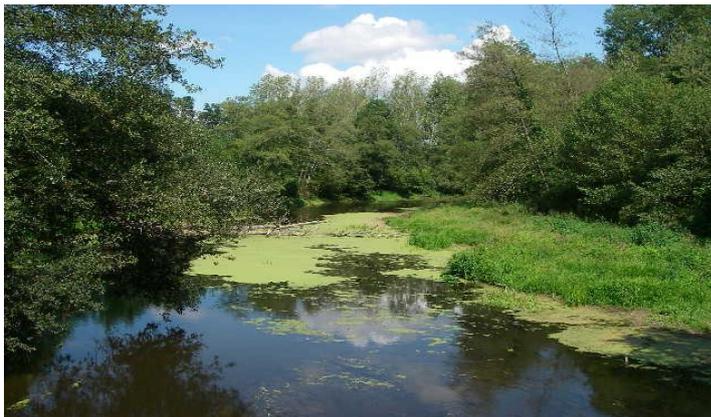
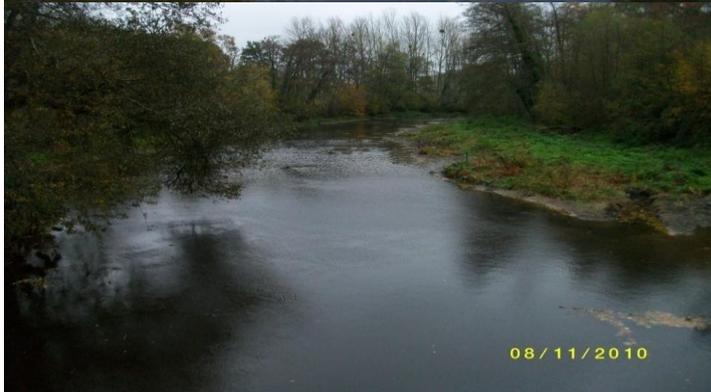
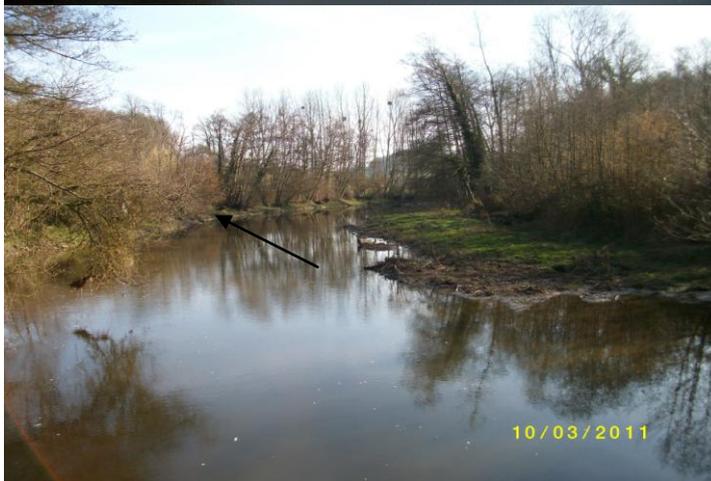
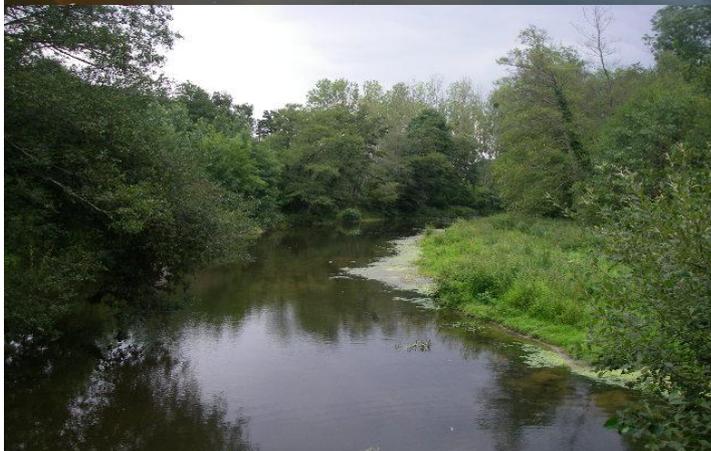
Figure 15. Montbesnard, en amont de l'ancien barrage.

► Aout 2010. Vue de la banquette vaseuse formée dans la sur-largeur du lit. Abaissé depuis 2009 le niveau d'eau plus bas a permis à cette banquette de se végétaliser sur la partie émergée. Les écoulements sont stagnants en raison de la présence des clapets à plat mais qui cale la ligne d'eau au dessus du niveau du lit.

► Octobre 2010. Après enlèvement des clapets (sept. 2010), le niveau d'eau a baissé de 20 cm, ce qui est visible sur la bordure de la banquette où la vase non végétalisée est exondée. L'embâcle en arrière-plan sur la vue précédente a été retiré lors des travaux de démantèlement.

► Mars 2011. Peu d'évolution visible sur la banquette mais un décolmatage important du lit mineur est en cours. Noter à nouveau l'absence de chute d'arbres et le reprofilage des berges en cours en rive droite (flèche).

► Aout 2011. Croissance de la végétation sur la banquette (au stade hélrophytes et mégaphorbiaie). Noter le rétrécissement naturel important du lit ($\pm 40\%$ de la largeur initiale). La profondeur d'eau au droit de la banquette varie de 0,9 m (cave) à 0,3 m. Ce niveau est calé par un seuil en granulats reconstitué naturellement par la rivière en aval du clapet après disparition de la turbulence liée à la chute d'eau.

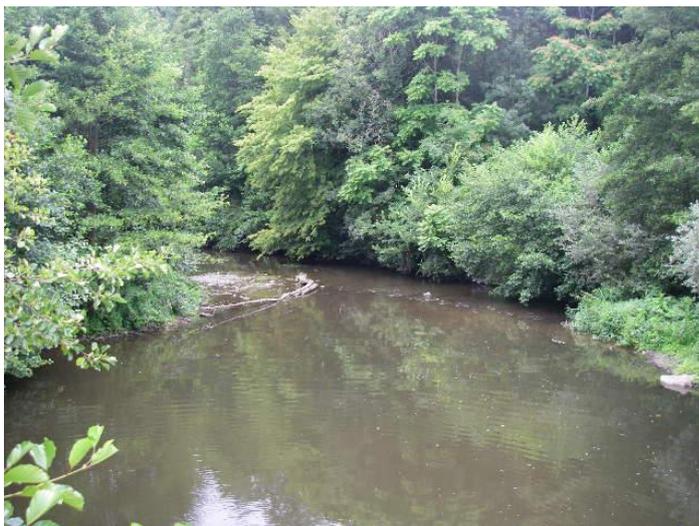
Figure 16. Montbesnard, en amont de l'ancien barrage.

► Aout 2011. La ripisylve dense en amont de la zone d'influence se maintient parfaitement malgré un talus abrupt en rive gauche (à droite sur la photo).

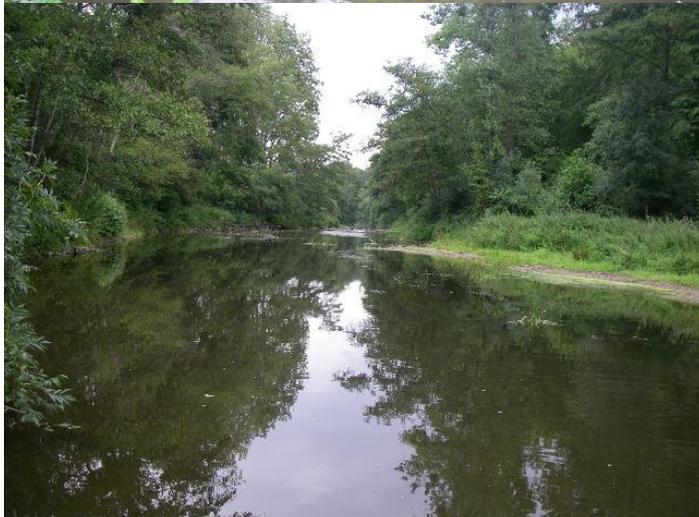
► Août 2011. Vue de l'ancienne zone d'influence en amont du barrage. Noter la banquette végétale en rive et le rétrécissement du lit. L'écoulement, calé par des radiers transversaux de grande taille, alterne lent et rapide.

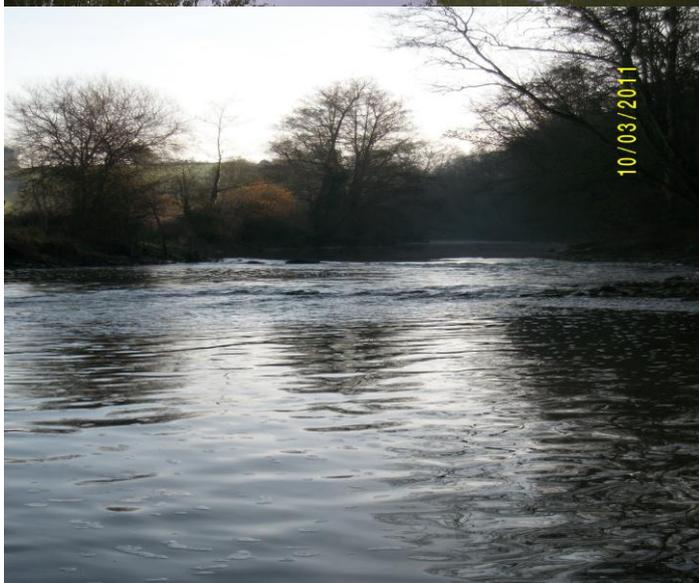
► Mars 2011. Vue des radiers transversaux de grande taille découverts par la diminution de la ligne d'eau (ici couverts). Ces radiers maintiennent en eau de grands linéaires de rivières et diversifient l'écoulement.

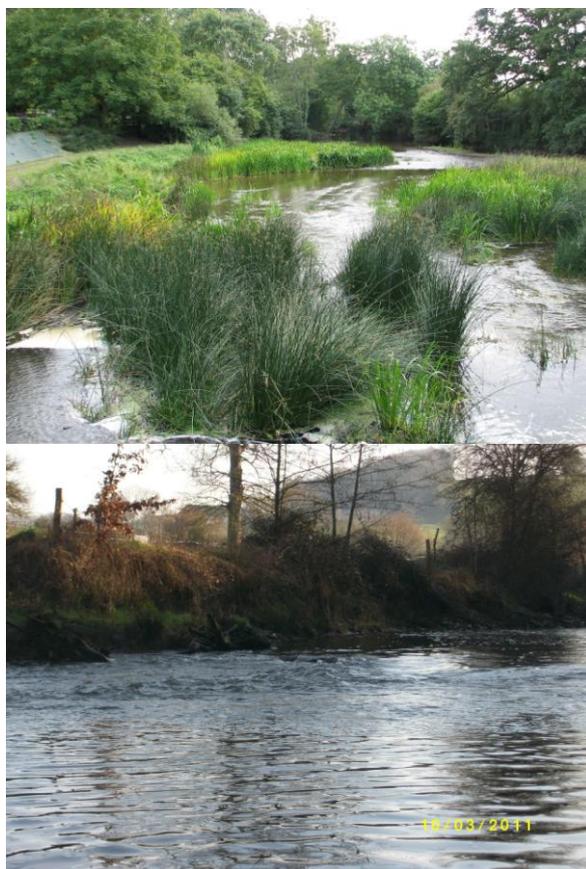
Figure 17. Montbesnard, en amont de l'ancien barrage.

- ▶ *Août 2008. En aval du clapet, développement d'une végétation aquatique servant de frayère dans le lit mineur suite à l'absence de turbulence liée à la chute d'eau. Ces herbiers, éliminés l'hiver par les crues, se reforment chaque printemps. Ils constituent un des plus importants habitats aquatiques du cours de la Jouanne.*
- ▶ *Mars 2011. Vue d'un radier naturel (en forme d'épi) en amont de Grenusse. Quelques bois morts sont visibles en pied de berge. Ne constituant pas une gêne à l'écoulement, ils contribuent à accélérer la sédimentation en pied de berge.*

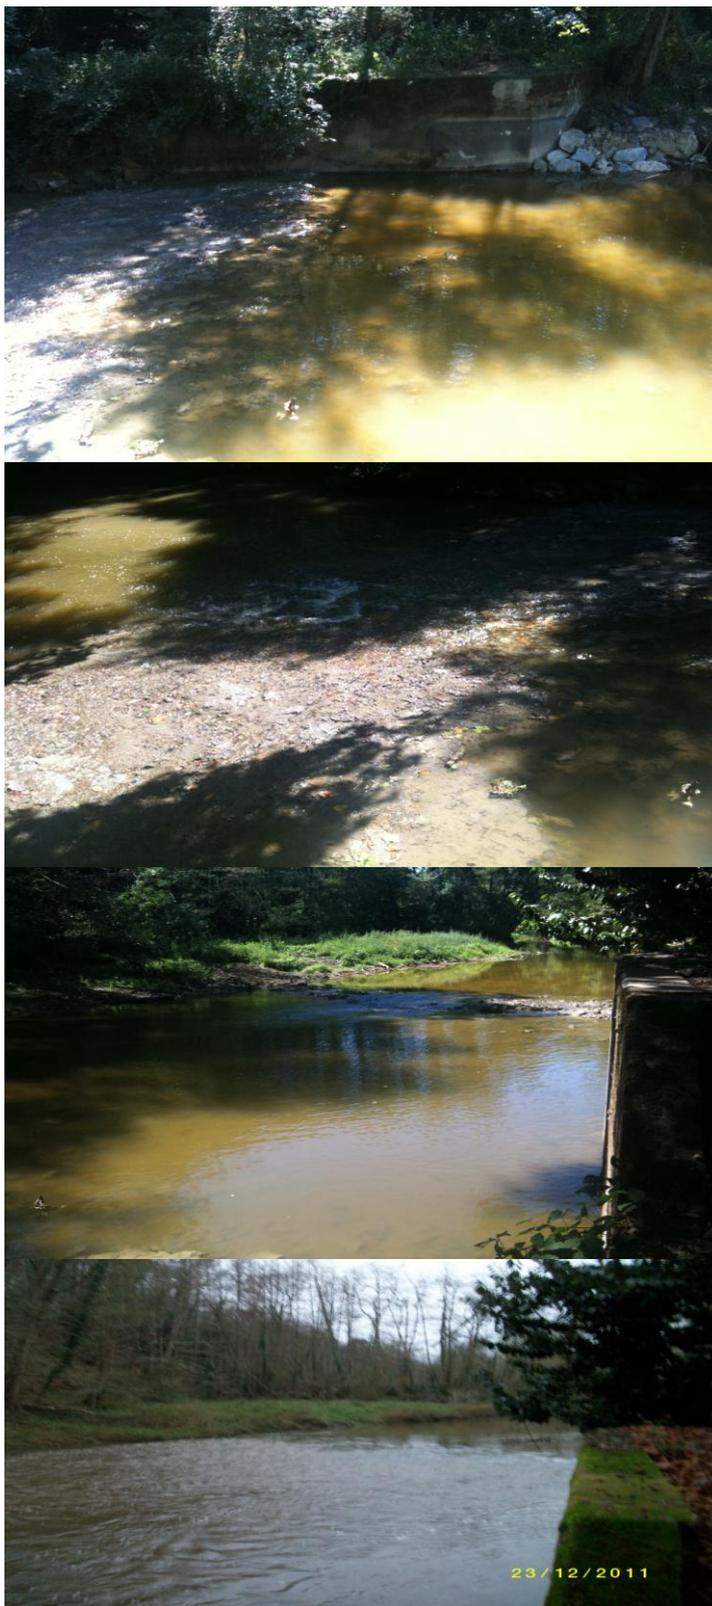
Figure 18. La Basse Mazure, Forcé.

► *Juillet 2010. Vue du radier béton de l'ancien barrage rechargé en granulats.*

► *Juillet 2010. Vue du radier naturel découvert après suppression des clapets en amont immédiat de l'ancien barrage. Noter la végétalisation importante de la banquette de vases dénoyée depuis 2008.*

► *Décembre 2011. Vue du même radier et de la banquette stabilisée et végétalisée en pente douce.*

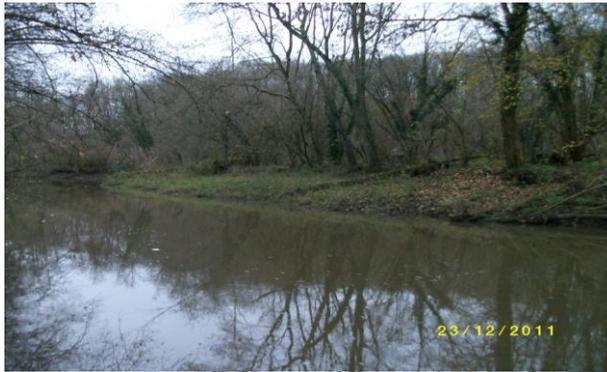
Figure 19. La Basse Mazure, Forcé.

► *Décembre 2011. Vue de la berge retalutée naturellement en pente douce. Aucune mortalité de la ripisylve en dépit de la hauteur d'abaissement.*

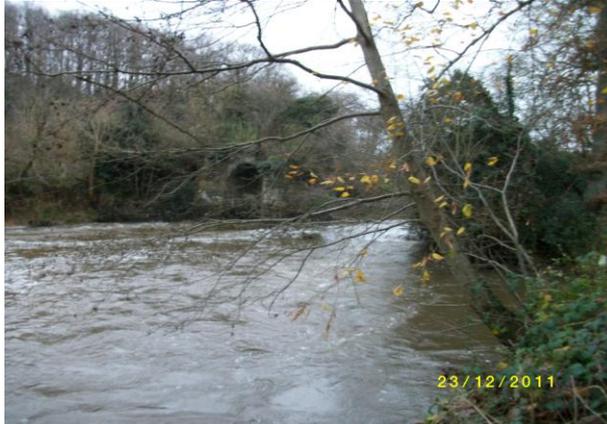
► *Décembre 2011. Vue du seuil constitué par le pont « Sévigné » éboulé ; seuil dénoyé par l'abaissement de la ligne d'eau. Ce seuil est franchissable par les poissons.*

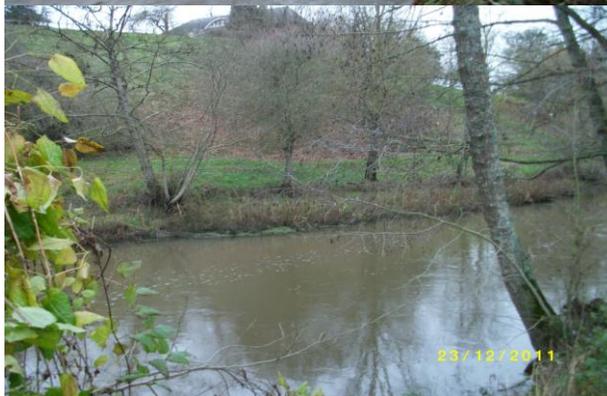
► *Décembre 2011. Vue d'une banquette latérale végétalisée au stade hélrophytes et jeunes aulnes.*

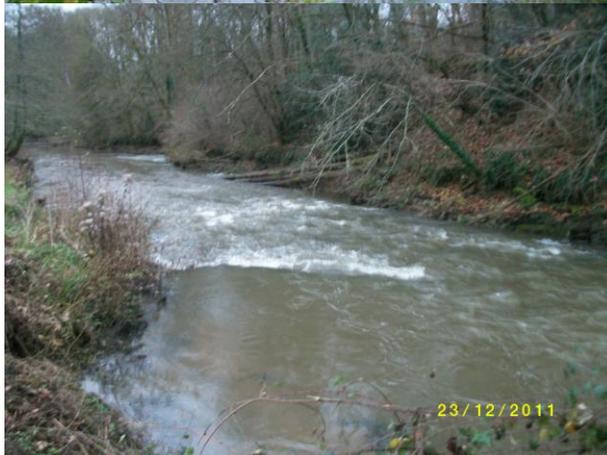
► *Décembre 2011. Vue de 3 radiers naturels en blocs et pierres en amont de l'ancien barrage.*

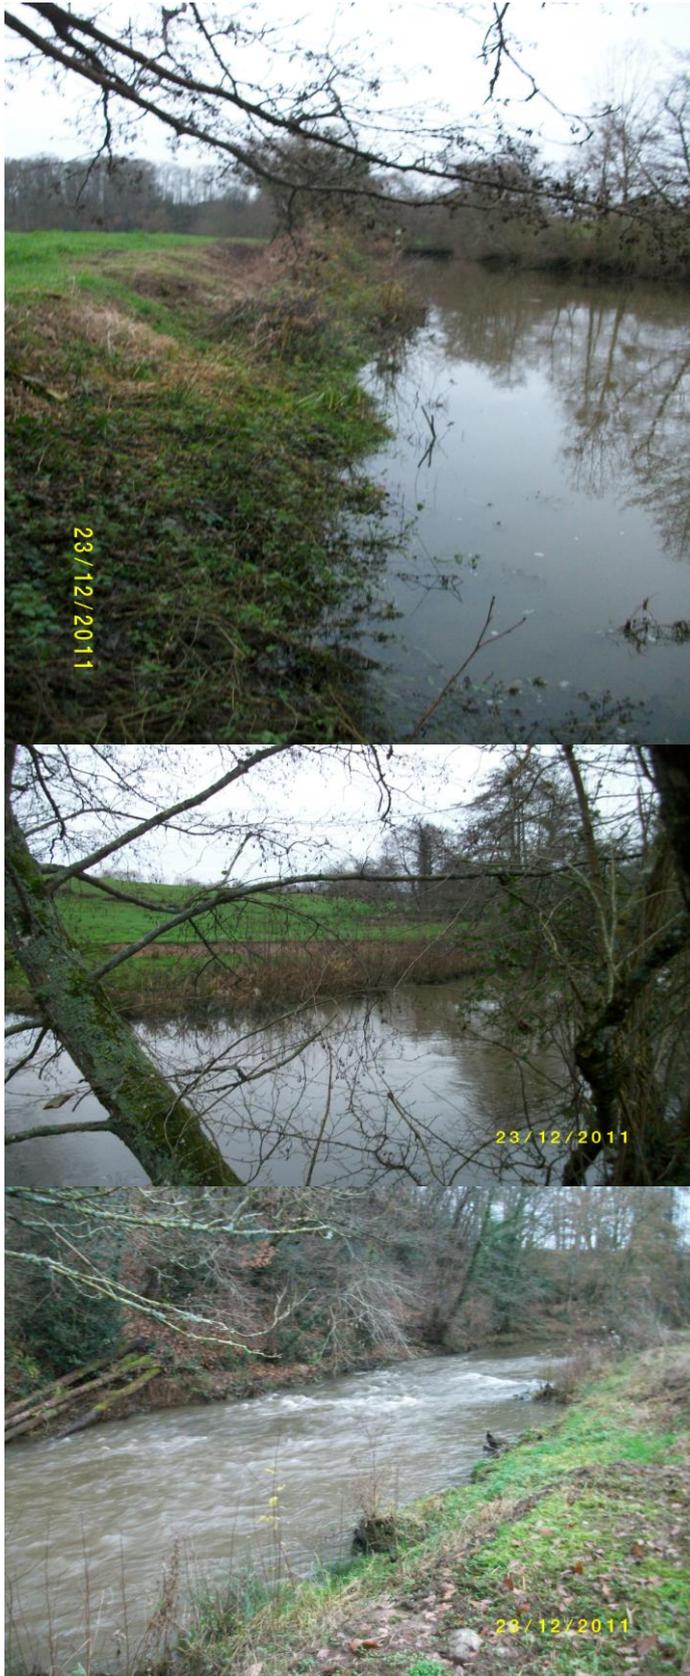
Figure 20. La Basse Mazure, Forcé.

► *Décembre 2011. Vue d'une berge dénuyée avec croissance des hélrophytes et de ligneux.*

► *Décembre 2011. Vue d'une banquette latérale végétalisée au stade hélrophytes et jeunes aulnes. Noter l'ancien niveau de la berge avant abaissement (zone dégradée par le piétinement bovin). Cette zone est actuellement clôturée.*

► *Décembre 2011. Vue de 3 radiers naturels en blocs et pierres en amont de l'ancien barrage En dépit de la forte pente du talus rive droite, les arbres n'ont pas chuté. La présence de troncs en limite du cours d'eau provient d'arbres tombés depuis le sommet du talus.*

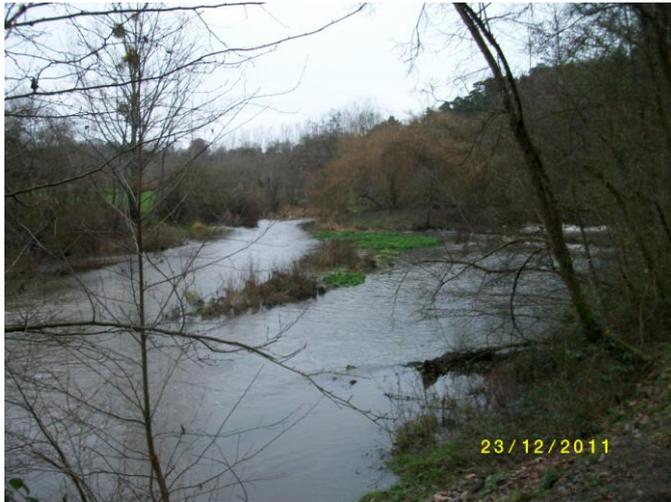
Figure 20. La Basse Mazure, Forcé.

► Décembre 2011.

Site de Souffrette, Forcé / Entrammes. Vue des banquettes minérales en granulats dénoyées après abaissement de la Basse Mazure. Ces banquettes accueillent une flore exceptionnelle.
