Suivi des indicateurs biologiques dans le cadre du Contrat Territorial des Milieux Aquatiques du bassin de l'Erve - 2014

Rapport de Synthèse

HYDRO CONCEPT

Syndicat du Bassin de l'Erve

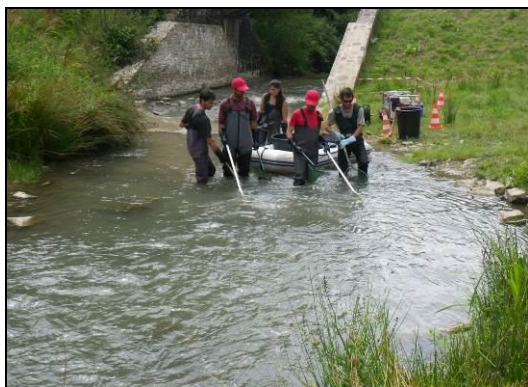
Action de pêche sur l'Erve (53)

Dans le cadre de cette étude, la pêche électrique a été réalisée à l'aide d'un Héron de marque Dream Electronique. La méthode employée est une pêche complète à pied type « De Lury » à deux anodes avec deux passages successifs.

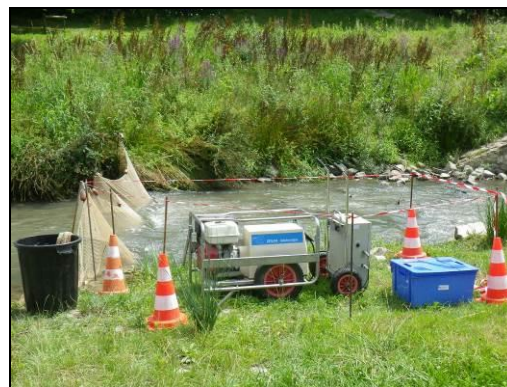
Héron et groupe électrogène, Hydro Concept

HYDRO CONCEPT travaille avec le Héron de DREAM Electronique. Ce matériel est utilisé par l'ONEMA. Le Héron permet d'obtenir des tensions de 150 à 1000 volts en courant continu lisse. Un générateur produit un courant redressé d'intensité réglable entre 150 et 1000 volts. La cathode (phase négative) est mise à l'eau, l'anode de pêche (phase positive) est manipulée par un opérateur.

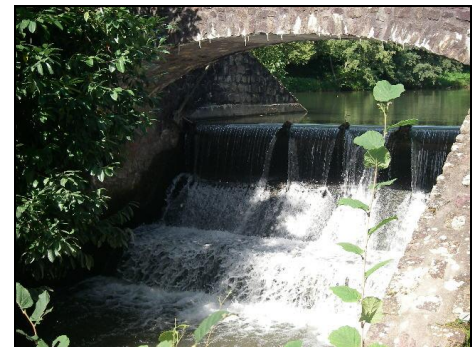
L'installation s'apparentait à une digue en terre de 4 m de hauteur réalisée au travers de la vallée équipée d'un ouvrage hydraulique. L'ouvrage présentait un radier béton qui servait d'assise à une vanne clapet.

Ouvrage avant démantèlement

Le plan d'eau était soumis à un envasement très important. Les niveaux de vase relevés in-situ en mars 2010 atteignaient ponctuellement, en partie basse de l'étang, 2 m de profondeur.

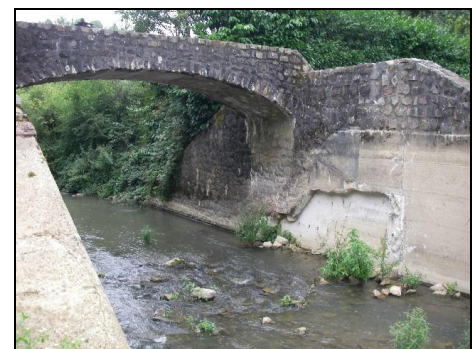
Après démantèlement 2011

Dans un premier temps le clapet et la vanne ont été enlevés en 2010. Le radier a été retiré en 2011.

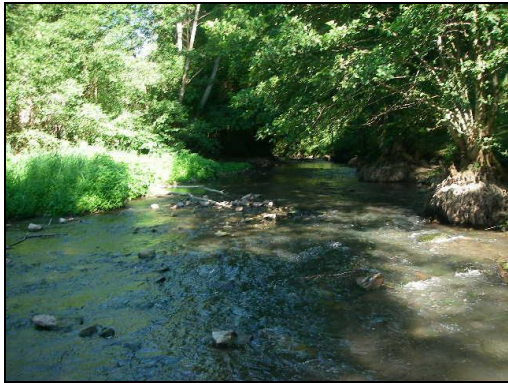
Vue amont 2010

Vue aval 2010

En 2010, des prélèvements d'invertébrés avaient été réalisés sur ce secteur, mais au niveau de la fin de la zone d'influence de l'ancien étang, soit 50 m en amont de la prise d'eau actuelle. Ce secteur présente une diversité d'habitats importante, il est donc difficile de comparer les deux campagnes. A l'époque, le clapet et la buse étaient déjà démantelés.

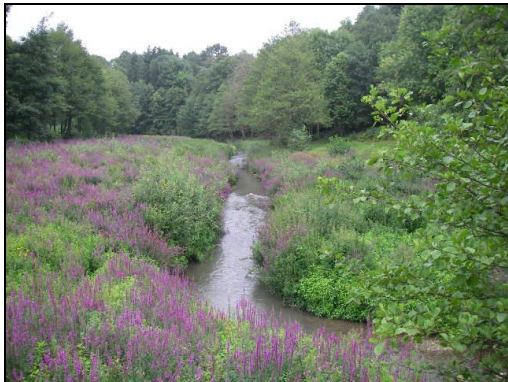
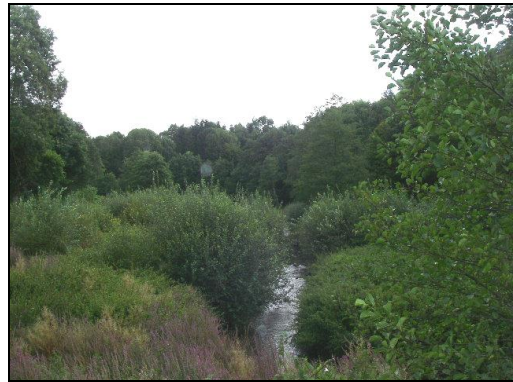
Vue été 2011

Vue été 2012

En 2012, la ripisylve s'était bien développée comme on peut l'observer sur les photos ci-dessous.

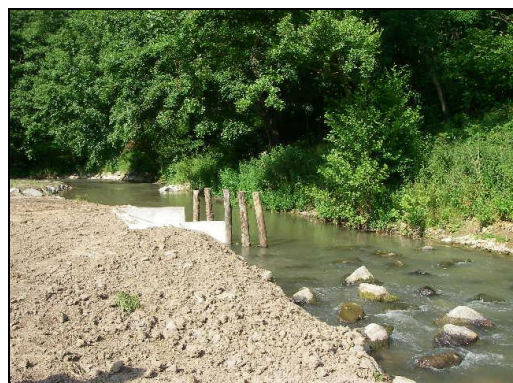
Prise d'eau installée en 2013

En 2013, des travaux ont été réalisés au niveau du Grand Moulin en amont et sur le canal d'aménagé du Moulin de Pont Neuf. Le Moulin du Pont Neuf, autrefois alimenté par un vannage au droit de la digue du plan d'eau, est alimenté depuis 2013 par une prise d'eau aménagée 150 m en amont de l'ancien clapet du plan d'eau. Le canal d'aménagé est enterré en rive droite. Pour réaliser ces travaux, ainsi que ceux en aval du Grand Moulin, il a été nécessaire de débroussailler la rive droite de l'Erve afin de faire passer les engins.

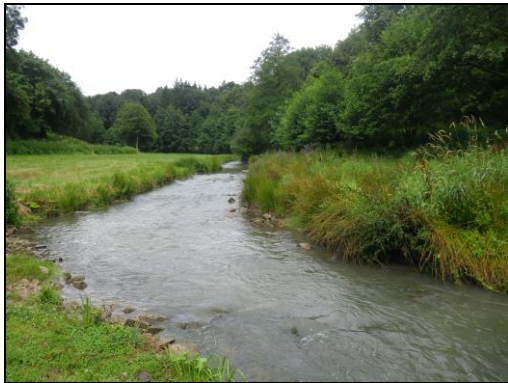
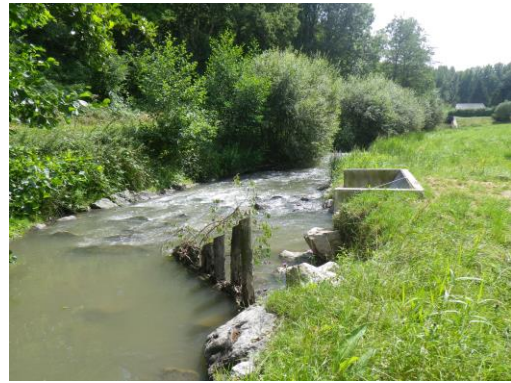
Vue été 2014

Prise d'eau installée en 2014

En 2014, les travaux sur le site de l'ancien clapet de Sainte Suzanne sont terminés. La végétation a repris sa place, même si actuellement la ripisylve est quasi absente en rive droite. La largeur du lit s'est réduite depuis 2013, mais le lit reste colmaté par les argiles de l'ancien plan d'eau malgré une granulométrie très grossière (pierres et blocs).

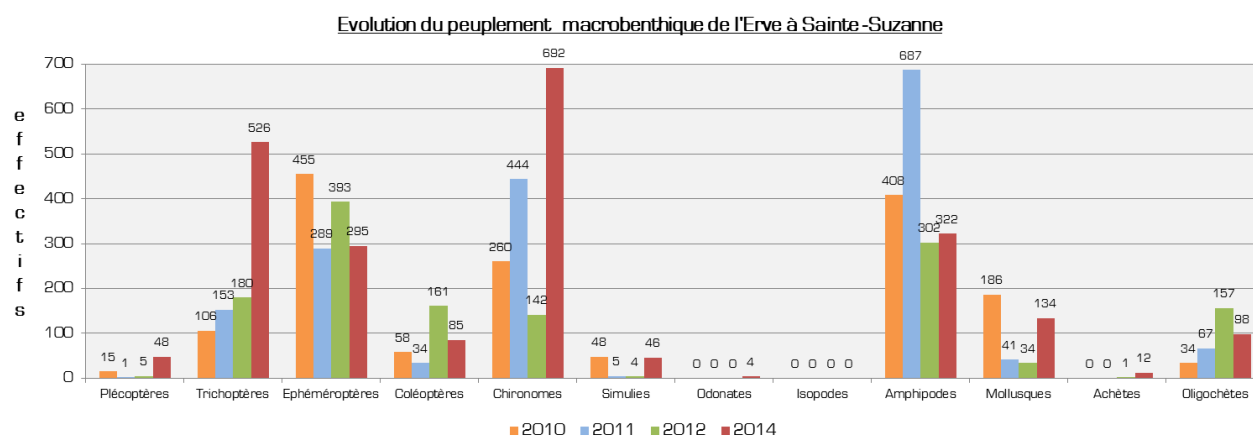
On observe pour la première fois depuis 2010, la présence d'odonates du genre *Calopteryx* et *Platycnemis*. Ces taxons sont ubiquistes et peu polluosensibles, néanmoins leur présence témoigne d'une meilleure habilité de la station, notamment en berge, vis-à-vis des années précédentes.

Tous ces indices témoignent de la très bonne évolution du peuplement macro-benthique, depuis l'effacement de l'ouvrage en 2010. Néanmoins, le recouvrement élevé en algues filamenteuses du genre *Vaucheria*, atteste d'une légère perturbation nutritionnelle de l'Erve.
