Syndicat de Bassin de la Jouanne

Suivi de la morphologie de la Jouanne suite à l'abaissement
des ouvrages dans le cadre du Contrat Restauration
Entretien

Décembre 2011

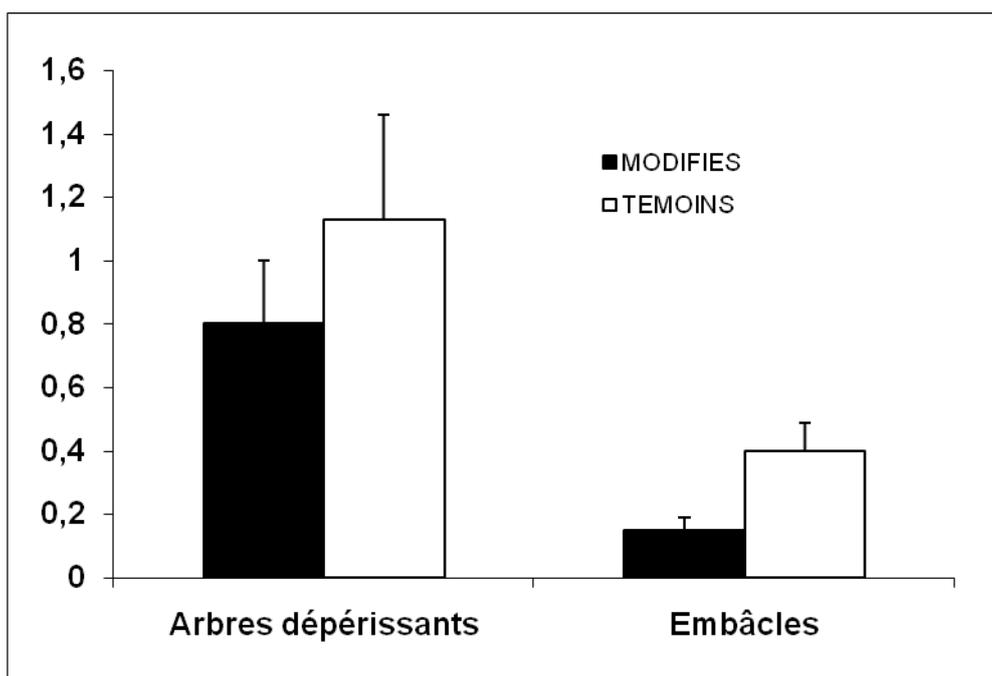
Au total, 4,85 kms de rivière ont été échantillonnés en cumulant chaque section de rivière (3,35 kms MODIFIES ; 1,5 kms TEMOINS : tableau 1). Seulement 23 arbres dépérissants ont été observés sur la totalité des sections modifiées contre 17 sur les sections non modifiées et, de la même façon, 5 contre 6 embâcles (de faible diamètre). A plus de 80% ces arbres dépérissants sont des aulnes.

Figure 1. Nombre d'arbres dépérissants et nombre d'embâcles observés (pour 100 m de rivière) suite aux abaissements d'ouvrages.

Il n'existe aucune différence significative statistiquement entre les sections modifiées et les sections non modifiées, ce qui signifie que l'abaissement de la ligne d'eau ne provoque aucune sur-mortalité des arbres en ripisylve ($p=0,12$) et, ceci, même indépendamment de la hauteur de berge ou de la hauteur d'eau abaissée lorsque l'on ajoute ces deux facteurs à l'analyse (test General Linear Mixed Model où les hauteurs de berge et les hauteurs d'eau abaissées sont incluses comme facteurs variables). Le dépérissement des aulnes est attribué à plus de 70 %

des cas à la présence du champignon *Phytophthora alni*. La cause du dépérissement des autres arbres constatés est inconnue mais est probablement associée à l'abaissement de la ligne d'eau et au stress racinaire en résultant. Le champignon affecte à près de 11% l'ensemble des aulnes où un diagnostic a pu être réalisé (n=117). Au total, la mortalité des arbres (aulnes) directement liée à l'abaissement des cours d'eau peut être évaluée à < 3 % du total des arbres présents en rives. L'ensemble des deux catégories de sections de rivière ont fait, par ailleurs, l'objet d'un débroussaillage la même année incluant l'abattage des arbres visiblement atteints par le champignon et vulnérables (port penché, déracinement en cours...). Par conséquent, cela exclue qu'un traitement de la végétation différencié entre les deux catégories soit à l'origine du constat effectué.

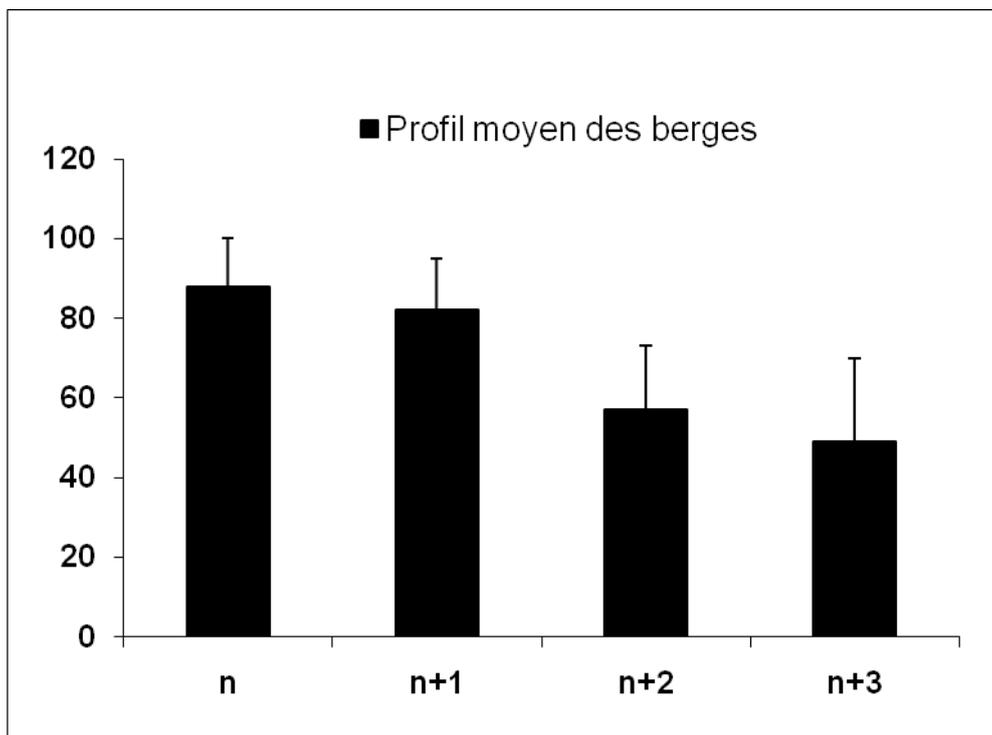
Figure 8. Comparaison du profil de berge moyen sur des sections de rivière modifiées en fonction du temps d'abaissement de la ligne d'eau (n=15 transects).

Le profil de berges présente une diminution significative au cours du temps ($F=1,3$; $r=0,85$; $p=0,001$, figure 8).

On observe un reprofilage rapide des berges en amont des zones ayant subies un abaissement par deux types de phénomènes : d'une part un dépôt de matériaux fins (sables, sédiments) en pied de berge voire plus grossiers (branches, granulats...) et, d'autre part, un éboulement superficiel de la terre de la crête de berge (dans les parties non tenues par un enracinement de ligneux) (voir photos ci-après). Ces deux phénomènes concourent à redessiner le profil de berge dès la première année suivant l'abaissement et avec une stabilité définitive atteinte dès la deuxième année en moyenne (année $n+2$; figure 8). Dans les courbes extérieures de la rivière, l'érosion naturelle liée au courant d'eau peut limiter ce processus et conserver une berge au profil assez droit mais il s'agit là d'un phénomène naturel qui se produit également sur des zones non modifiées.

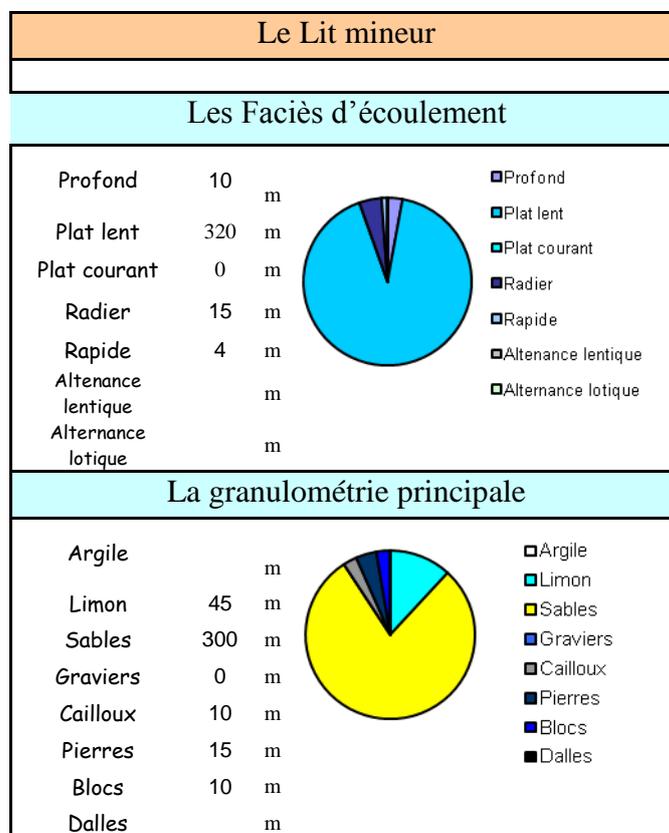
- un développement de la végétation en rive (hélrophytes) dès la première année en pied de berge ;
- un développement de la végétation émergée sur les îles avec arrivée de plantes rudérales et de ligneux en ceinture ;
- un développement de la végétation aquatique en situation de compétition entre espèces (cressons, potamots, élodées, myriophylles...) très important au cours du printemps et de l'été 2011. Cette végétation a favorisé la présence et le développement de très nombreux alevins ;
- un dépôt sédimentaire (sable) important en aval des épis et des déflecteurs ;
- une érosion superficielle des seuils et des épis créés en 2010.

Sur cette partie de rivière, l'ensemble de la zone a une pente faible, de l'ordre de 0,1%, ce qui génère des écoulements lents et sous influence, en aval de la zone, de la station de jaugeage de la DREAL et, dans une moindre mesure, du radier du pont de la RD. Cela contribue à une forte présence de matériaux sableux en lit de rivière sur la totalité du linéaire étudié.

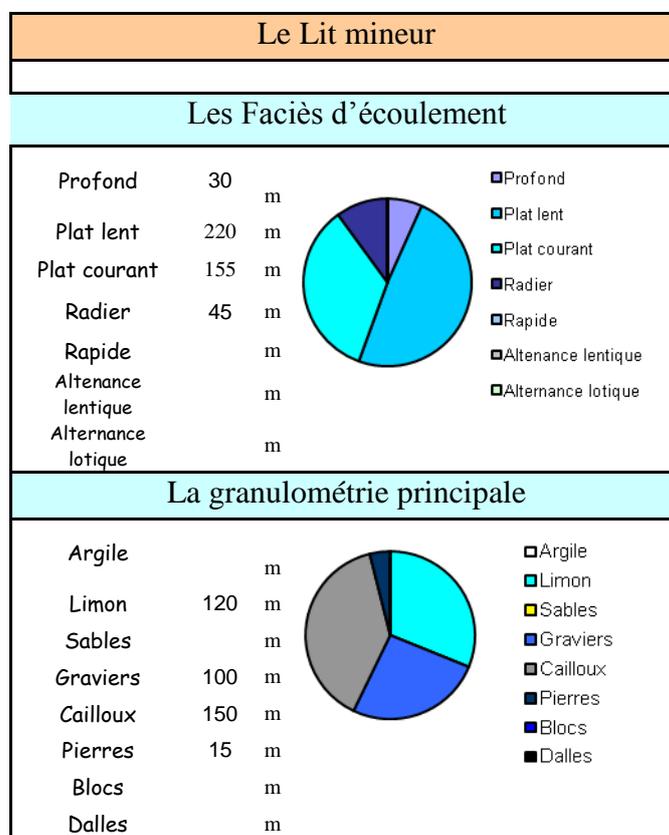
Figure 12.
Amont Tremblay, Neau

Ce barrage démantelé en 2010 tenait une ligne d'eau de plus de 1,4 m par rapport au lit naturel du cours d'eau sur une zone d'influence de 750 m. Après une année d'écoulement libre, 3 radiers naturels ont été dénoyés en amont de l'ancien clapet (ci-dessous), révélant ainsi une alternance de faciès d'écoulement lent/rapide. Le décolmatage du lit sur les secteurs courants est bien avancé alors qu'il reste plus faible sur les secteurs de plats lents. Au niveau du radier de l'ancien barrage, un seuil en pierre en blocs 200-400 mm permet de retenir une ligne d'eau calée 30 cm au dessus de la marche amont béton. En aval de ce seuil, 3 radiers naturels ennoient l'ancien radier béton aval de l'ouvrage.

Particulièrement encaissé, le lit se nettoie de ses limons et se diversifie. Les berges localement abruptes restent à se reprofiler pour obtenir un ensemble stable et diversifié. La faible pression d'entretien sur la ripisylve, en dehors du pâturage, permet un développement diversifié vers l'intérieur du cours d'eau.

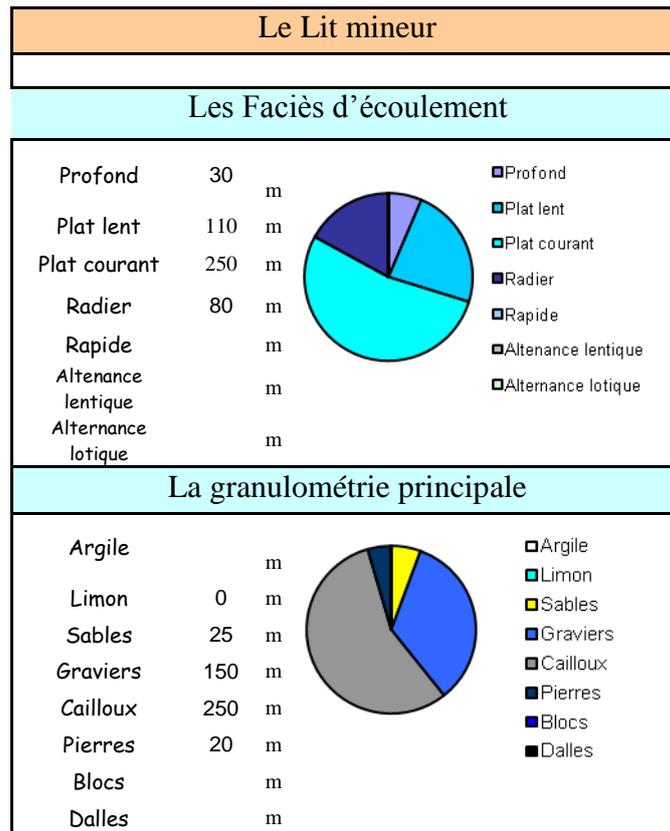
Figure 14.
Amont Les Levées, Brée/Neau

Cet ancien ouvrage, très proche de celui de l'Amont Tremblay influençait un linéaire de 750 m en amont. Démantelé en juillet 2010, mais abaissé depuis 2008, ce site n'a fait l'objet d'aucun travail complémentaire dans le lit mineur (seuils, recharges, etc...). Cette évolution a permis de révéler une succession d'alternance de radiers granulo-caillouteux et de profonds (jusqu'à 1 m) sur l'ensemble du linéaire. La réalisation de deux abreuvoirs à bovins ont permis de limiter l'érosion en berge et le piétinement du lit. Les habitats présents en lit mineur sont de première qualité morphologique.

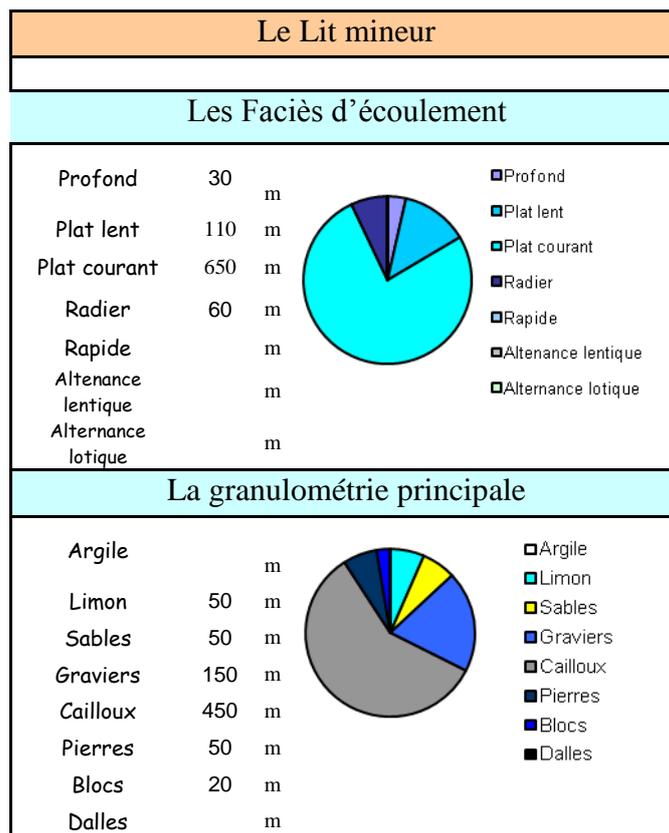
Figure 17. Montbesnard, en amont de l'ancien barrage.

- ▶ *Août 2008. En aval du clapet, développement d'une végétation aquatique servant de frayère dans le lit mineur suite à l'absence de turbulence liée à la chute d'eau. Ces herbiers, éliminés l'hiver par les crues, se reforment chaque printemps. Ils constituent un des plus importants habitats aquatiques du cours de la Jouanne.*
- ▶ *Mars 2011. Vue d'un radier naturel (en forme d'épi) en amont de Grenusse. Quelques bois morts sont visibles en pied de berge. Ne constituant pas une gêne à l'écoulement, ils contribuent à accélérer la sédimentation en pied de berge.*
